15, 安心安全を掲げる治水がなぜ住民の暮らしを奪う

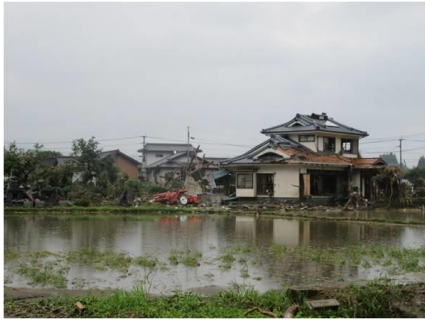
大柿地区に大洪水が流れ込んだのはダム化した第四橋梁が崩壊し大洪水を発生させたためである

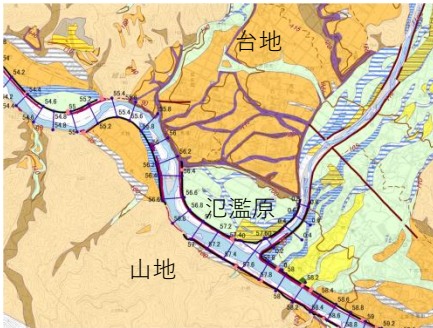
氾濫原に堤防を建設したことが台地の柿地区に洪水を集中させることになった

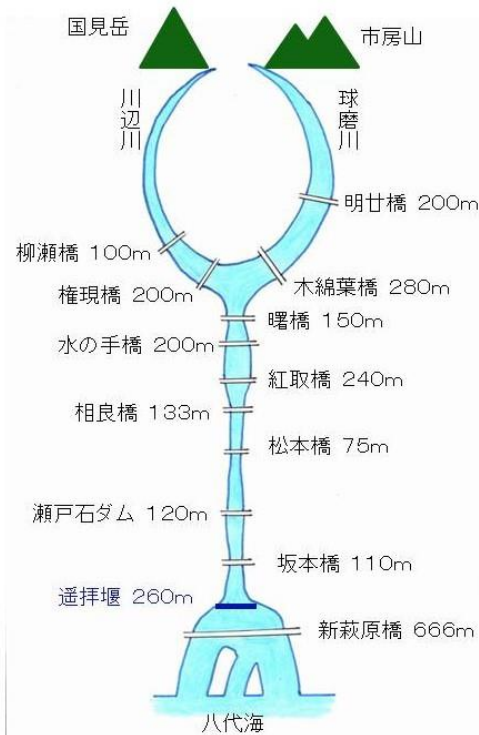
流域一番の豪雨地帯である中流域の球磨川は川幅が狭く中流域に降った豪雨で水位は一気に上昇する
一番大切な課題は中流域の山地の保水力を高める対策である
球磨川流域の山は裸の王様

それでも第四橋梁がダム化していなければ氾濫は起きていなかった

天狗橋地点	$190\text{ m} \times 10\text{ m} \times 5\text{ m/s} = 9500\text{ m}^3/\text{s}$
紅取橋地点	$220\text{ m} \times 9\text{ m} \times 5\text{ m/s} = 9900\text{ m}^3/\text{s}$
