球磨川流域における  
温暖化に伴う豪雨災害に関する  
調査報告 **【続編】**

～「7.4球磨川豪雨災害」を問う～

清流球磨川・川辺川を未来に手渡す流域郡市民の会

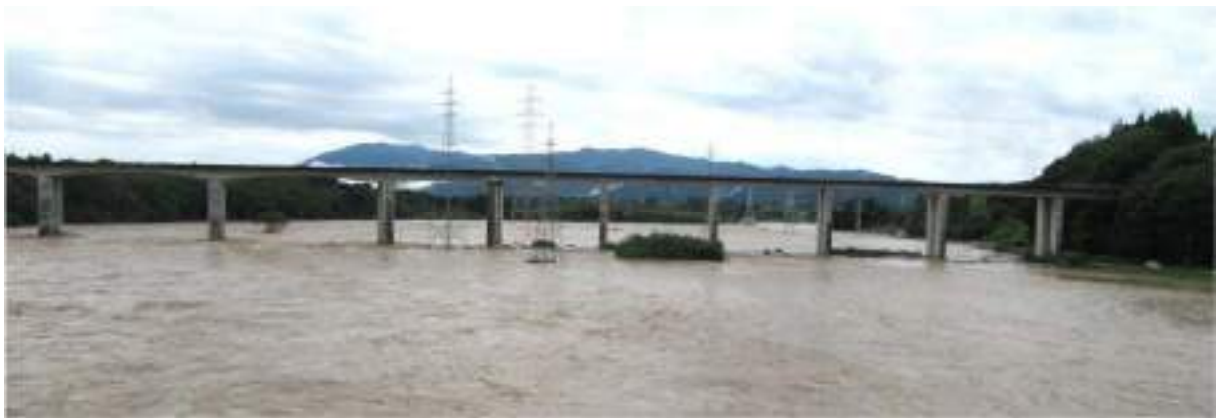
2020年7月4日午前 猛烈な大洪水が人吉市街地へ一気に流れ込んできた  
人吉市街地上流にある七地町の田圃も球磨川に変身した  
これだけの水は球磨川・川辺川からストレートに流れ込んできた水ではない  
では、これらの多量の水はどこからきたのだろうか

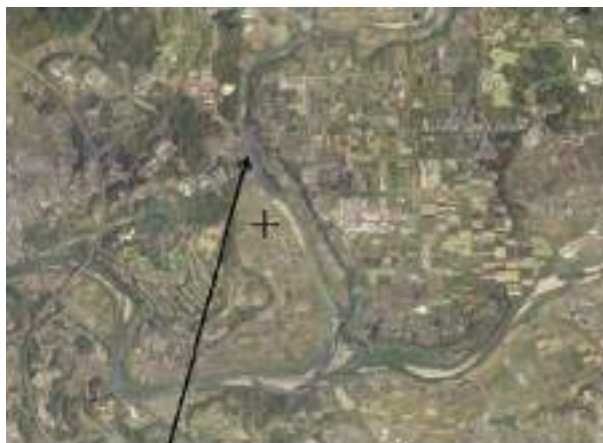
#### 川辺川柳瀬地点

柳瀬地点を過ぎた辺りから  
広めの氾濫原をまとった  
川辺川に変わる  
これは球磨川水系の流域の  
土地の成り立ちを反映した  
ものであり、非常に重要な  
川の形態である

柳瀬地点は川幅70m程度  
のごく普通の川である  
ここに3200m<sup>3</sup>/sの洪水が  
流れるような川ではない

しかし、国交省は川辺川ダム建設を正当化するために必要な流量の洪水がぴったり発生したと公表した。私はピーク時の直後頃に柳瀬橋の上から川辺川の様子を見ている。

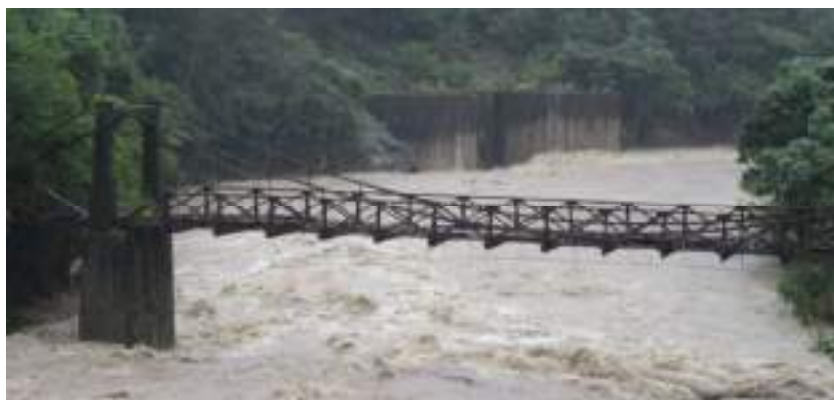
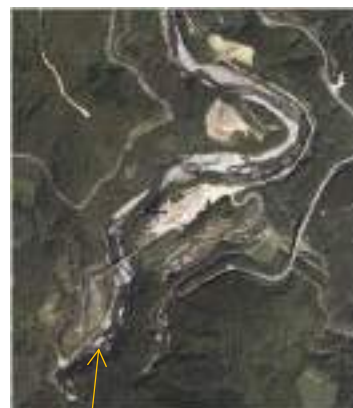
つり橋

川辺川ダムを建設しようとしている所には古びた吊り橋が架かっている。手渡す会の会員の方がいち早くこの吊橋を見に行かれた。流木一つ引っ掛けてもおらず、いつもの吊橋がそこにあった。この吊橋より上流域の雨の降り方からも当然の洪水の流れであった。

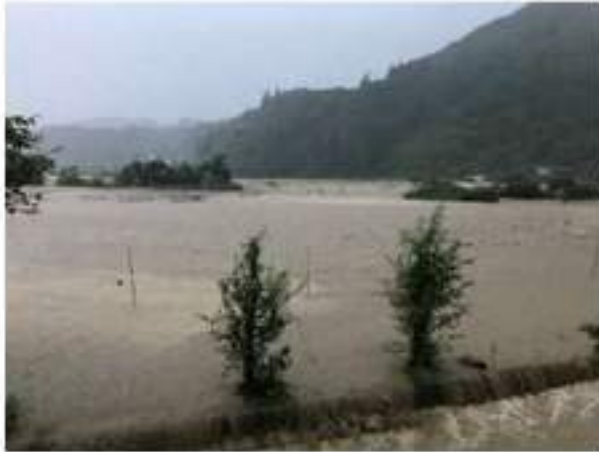
取水口直下 万江川から回んぼへ、回んぼから御溝へ  
タノアハウス、松本さんの写真撮影

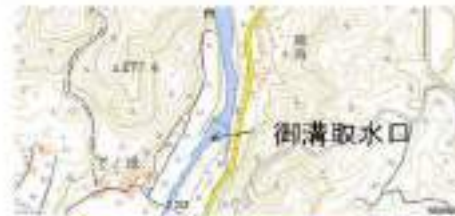
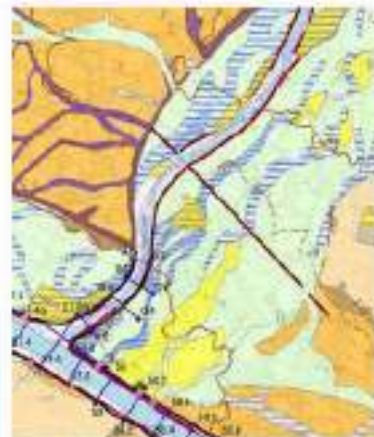
青線部分が旧河道

下林町は万江川の旧河道につくられたまちです  
万江川が氾濫すると旧河道は川になり  
急激な増水や激しい流れをつくります

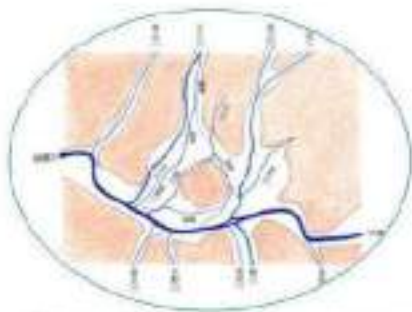
御溝を無視した町づくりが命とり

御溝が万江川や山田川の氾濫水を受け取り急激な流れや増水をつくりだし命を奪ったこの御溝に旧河道が加わってくるエリアは更に危険が大きくなる。

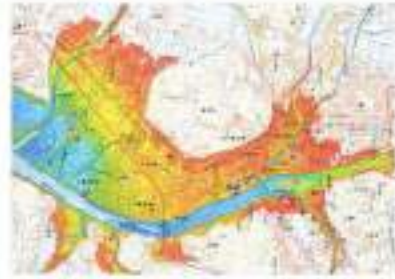
水田のために開発された御溝には大水対策も仕込まれていたこの御溝は都市にはマイナス効果

御溝は随所にL字型やV字型の流れをつくり、集水地一気に流れ込んでいかなないように工夫。ここが都市化の中では氾濫常襲地帯に

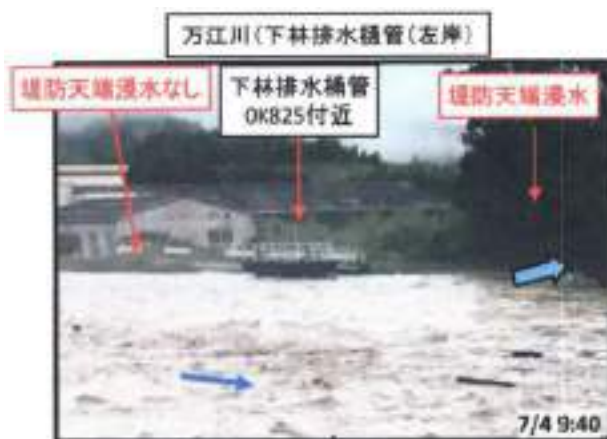
下林地点の写真の氾濫時刻は9時40分となっている。球磨川の洪水がピークに達した時刻である。

バックウォーター説ではこれより上流は氾濫しないことになる。この地点の氾濫は9時40分よりも早くは氾濫しないことになっている。ところが、7時頃にはどんどん氾濫していた。

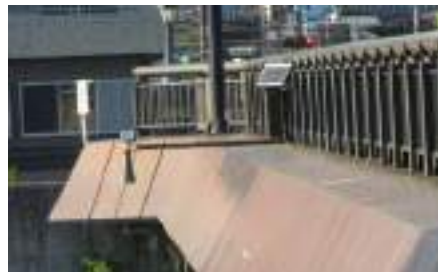
人吉市を流れる球磨川の水位は、上の写真の手前に写っている肥薩線の鉄橋と、その先に写っている水没している水の手橋の間の左岸側に設置されている水位計で計測することになっている。しかし、2020年7月4日の早朝に溢れた水で早々に計測不能に陥ってしまった。

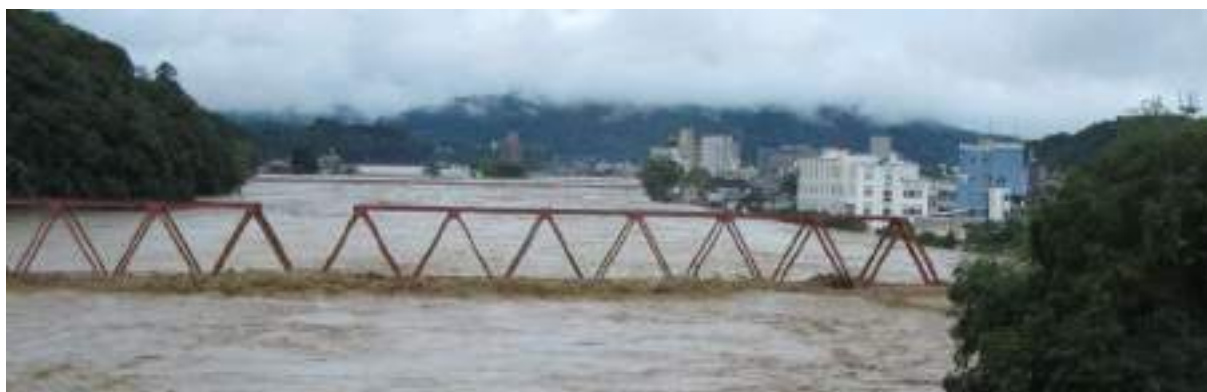
この水位計の故障は国交省にとっては好都合であったようだ。国交省としては、どうしても発生させたい洪水の流量があった。川辺川ダム建設に不可欠な  $7000 \text{ m}^3/\text{s}$  という流量である。

国交省は、水の手橋の先に欄干の上の部分が見えるだけの人吉大橋に設置された水位計を持ち出し、人吉地点のピーク流量は  $7000 \text{ m}^3/\text{s}$  であったと発表した。

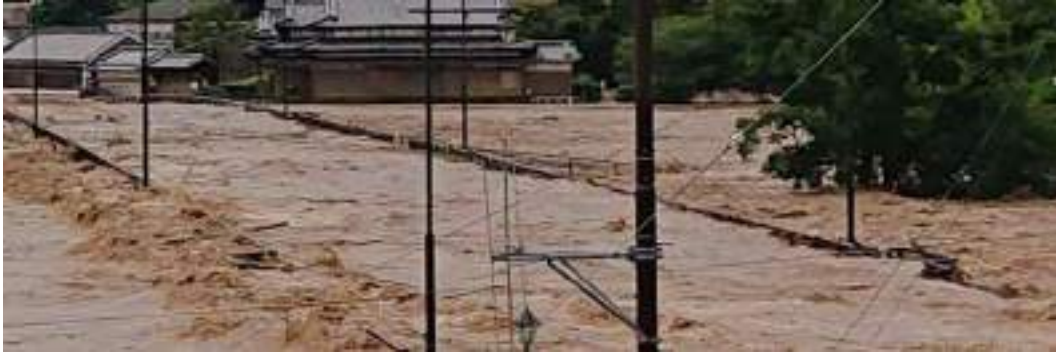
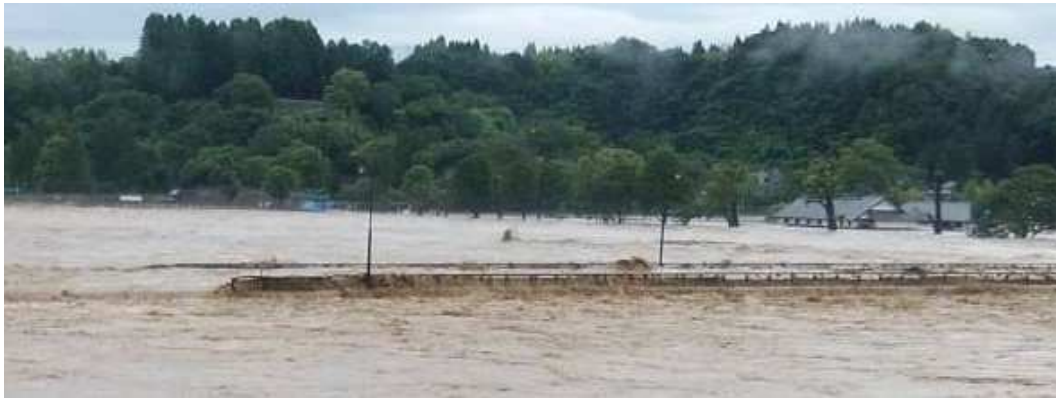
計測ができたとする国交省の説明は「橋げたに当たったしぶき水が橋の上を流れたただから計測できた」だった。

ピークを過ぎた後の大橋の様子を撮影したこの写真を提示すると、国交省は説明を変更し「しぶき水が流れただけ」との表現を削除した。

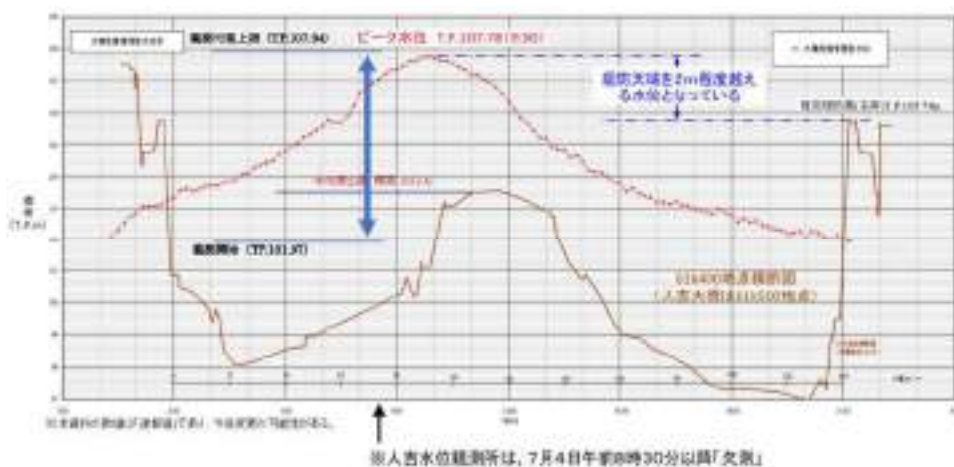
出典：国交省八代河川国道事務所「球磨川水系に関するよくあるご質問 (FAQ)」より  
<https://www.qsr.mlit.go.jp/yatusiro/river/faq/index.html>

下は国交省が示す人吉大橋の危機管理型水位計の水位データである。赤線のグラフが水位（標高）の時間変化を表したもの。ピークは107.78mとなっている。

国交省はこの水位から 7000 m<sup>3</sup>/s という流量を算出し、この 107.78m という数値が正しいことを、国交省は左岸側に残された痕跡で示してきた。

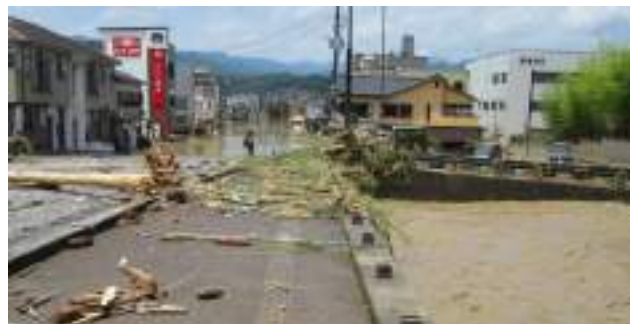
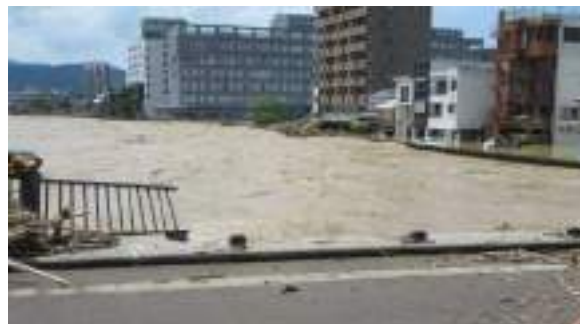
写真は、大橋の右岸側の様子である。欄干が壊され、大木が橋の上を流れていた。ピークの頃に、洪水が人吉大橋の方から市街地へ流れ込んでいる動画もある。右岸の水位痕跡こそが重要なのである。

危機管理型水位計が設置されている人吉大橋は、中州である中川原公園の上にかけている。この中川原公園地点の球磨川は、平常時の水位でも洪水が発生した時も、右岸側に大きく偏って流れるよう、国交省自らが大々的に河川工事を行っており、大きな洪水が発生する度に右岸側市街地は危険に晒されていた。国交省自身が、右岸側の九日町の治水安全度は3分の1しかないと言い切っていたほどだ。

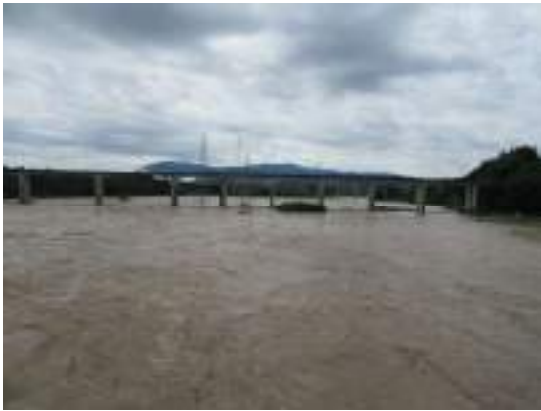
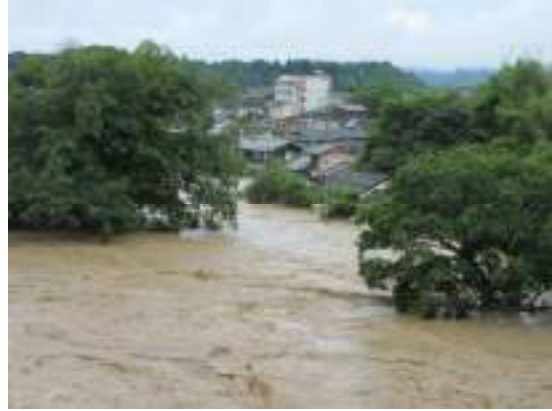
左：七地町の田んぼが大洪水の流れる球磨川に変身（曙橋で撮影）  
右：上新町も大洪水が流れる球磨川になった

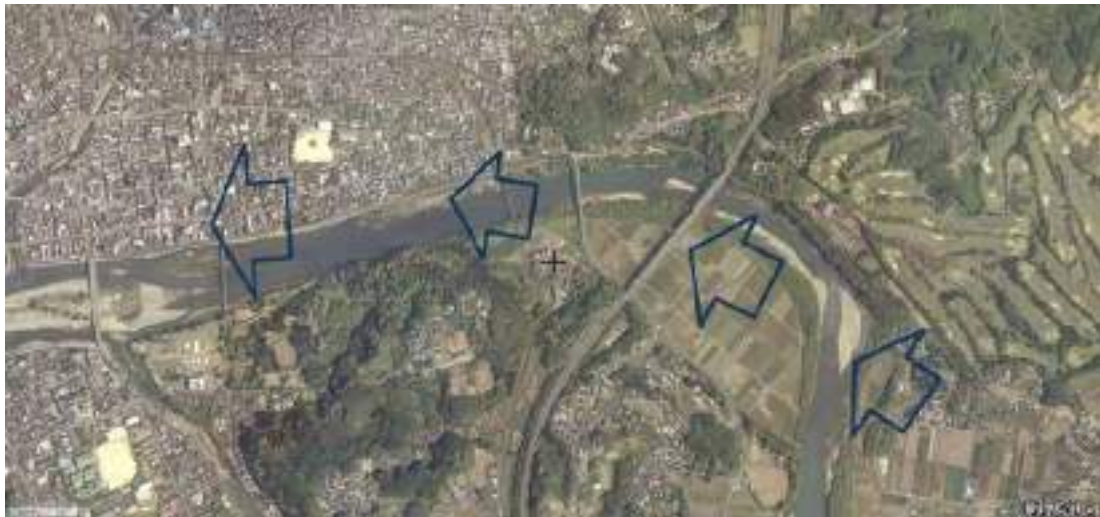
田んぼがそして市街地が川になる地形をしている

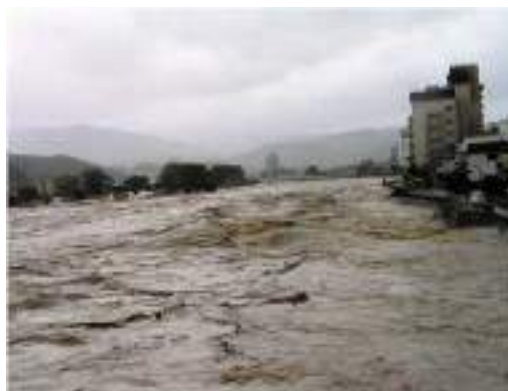
2005年台風14号で発生した洪水  
右岸側の九日町寄りに大きく偏って流れている

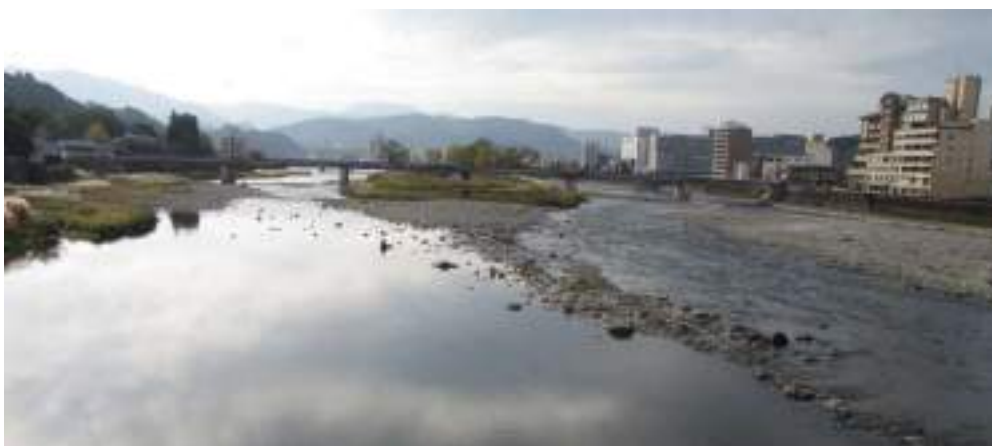
2021年11月撮影

このような川に変えてしまったのは、自然ではなく、人間である。  
人間の都合で作り変えた川は同時に人間に危険をもたらす川にしてしまったのだ。  
そもそも、この地点の球磨川はどのような流れ方をしていたのだろうか。原点に立ち返ってみることが大切である。

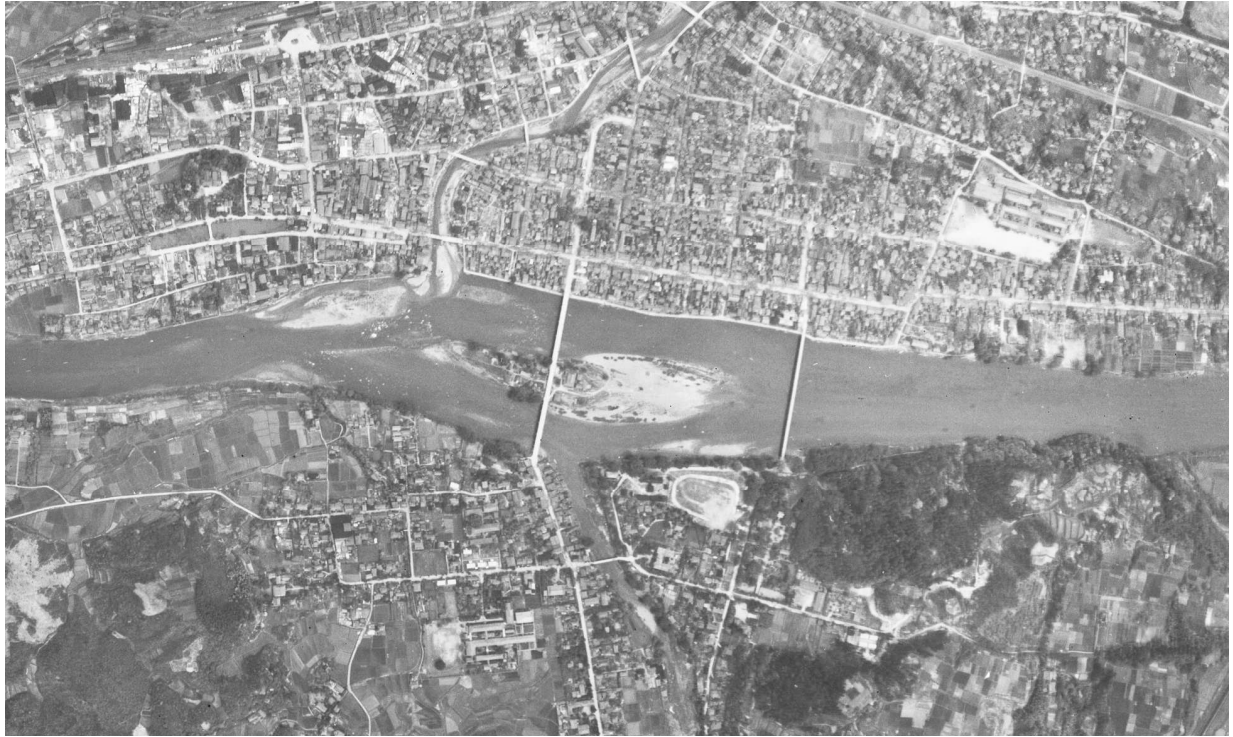
(出典：国土地理院の空中写真 1948(昭23)年5月14日米軍撮影)

私の手元に、昭和22年に米軍が撮影した航空写真である。これを見ると中川原を挟んで左右バランスよく流れている。この頃、この球磨川で泳いで遊んだ人たちは左岸側の川底の方が非常に深く、左岸側では泳がなかったと話される。

ところで、この中川原と呼んでいる中州は、人間が作り出したものではない。なぜ、自然はここに中州を作ったのだろうか。右岸側は山田川が流れ込み、左岸側は胸川が流れ込んでいる。特に胸川は山地直行の川だ。中州は、この三つの川の流れのバランスをよくするために必要であったし、今も必要である。

洪水の水位を下げることしか考えない河川工学には不要なものかもしれないが、川の流れをよくするためには必要な自然物なのだ。大切な事はこの中州を取り除くことではなく、左岸側に堆砂させてしまった土砂を取り除き、左右バランスよく流れる川に戻すことである。

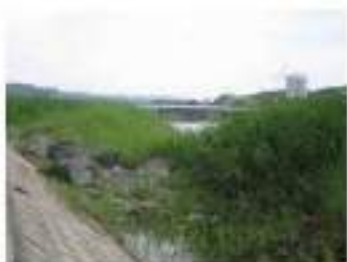
人吉市を流れる球磨川に、不似合いな大きな岩が置いてある。うるおいのある川づくりと称して、国交省が川辺川の上流から運んできた岩である。これが河川法の河川環境の整備と 保全の実際の姿である。川の破壊でしかない。河川法の環境を盾に、このような川の破壊が横行している。

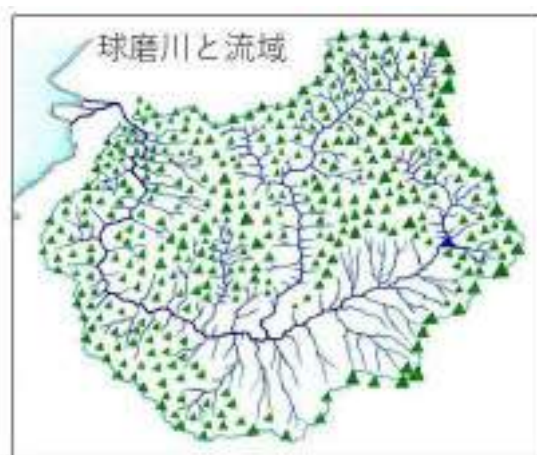
昭和の河川法の下で計画された川辺川ダムは、80年に一度の割合で降る雨量を基に計画することになっており、2日間で440mmの雨が降ると定め、この雨が降ると人吉には1秒間に7000m<sup>3</sup>の洪水が発生すると定めた。そしてこの洪水を河道とダムに配分した。ダムは既存の市房ダムと新設の川辺川ダムだった。

この川辺川ダムは白紙撤回されたが、その後、平成の河川法の下での川辺川ダム計画に取り掛かった。

この時も80年に一度の割合で降る雨量を基にしたが、今度は12時間で262mmの雨量に変更した。気候変動、温暖化の影響により雨の降り方が大きく変わった。雨の降り方が変わると洪水の出方も大きく変わる。ところが、この雨でも毎秒7000m<sup>3</sup>の洪水が人吉に出るとした。
