2020年球磨川流域豪雨災害報告書

清流球磨川川辺川を未来に手渡す流域郡市民の会

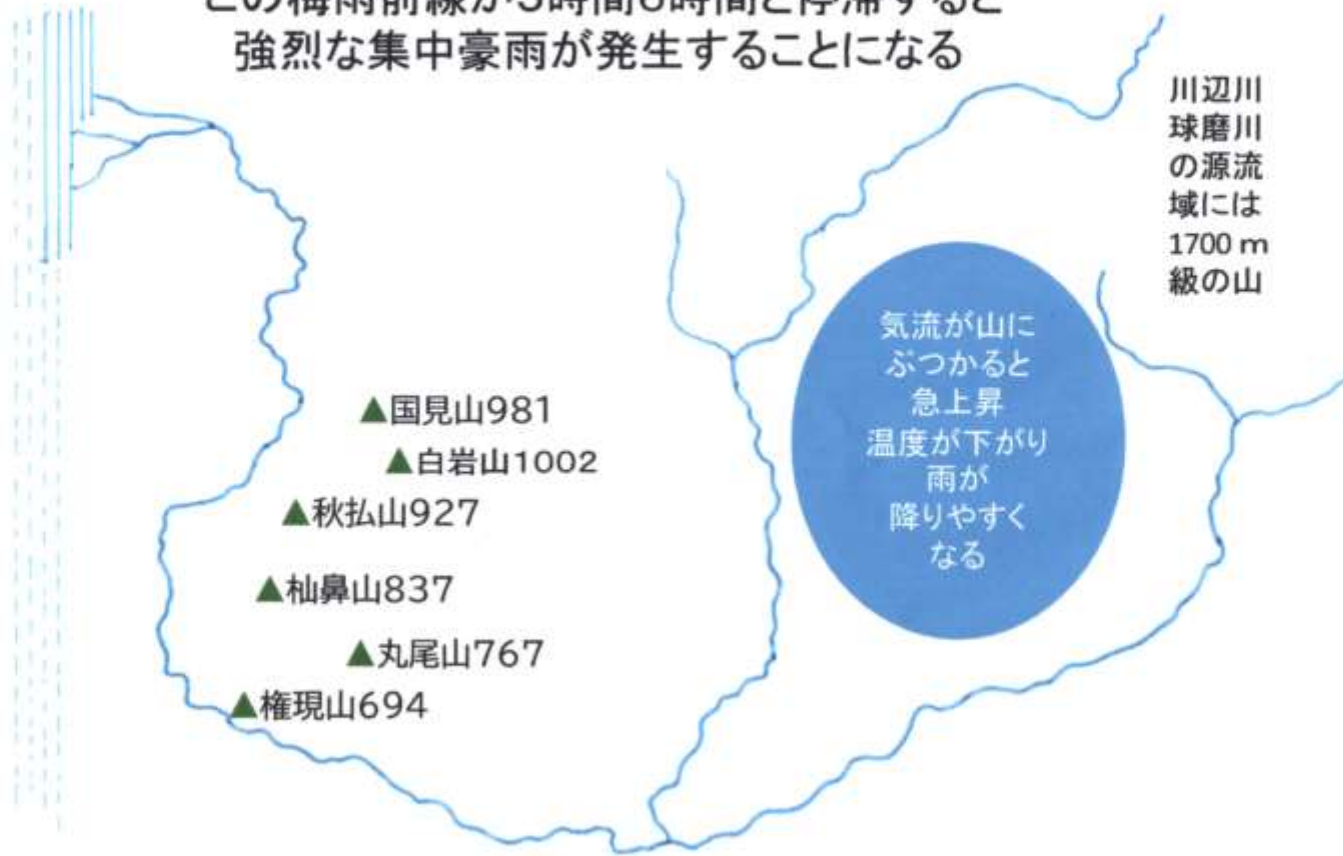
球磨村は流域一番の梅雨前線豪雨地帯

東シナ海を抜けてくる帯状の猛烈な雨雲を待ち構えている

最初の山々が球磨村にそびえている

この梅雨前線が5時間6時間と停滞すると

強烈な集中豪雨が発生することになる

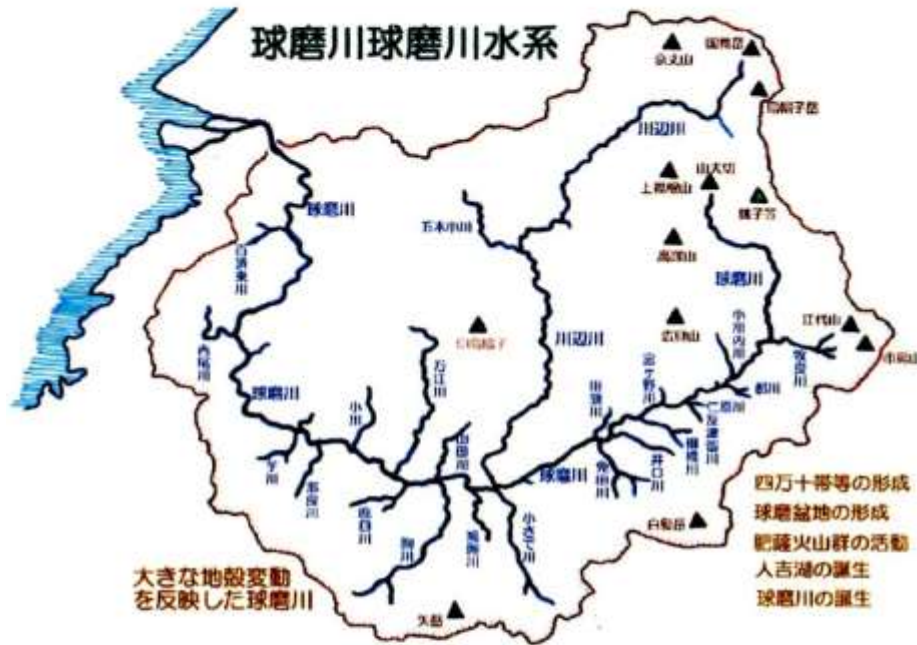
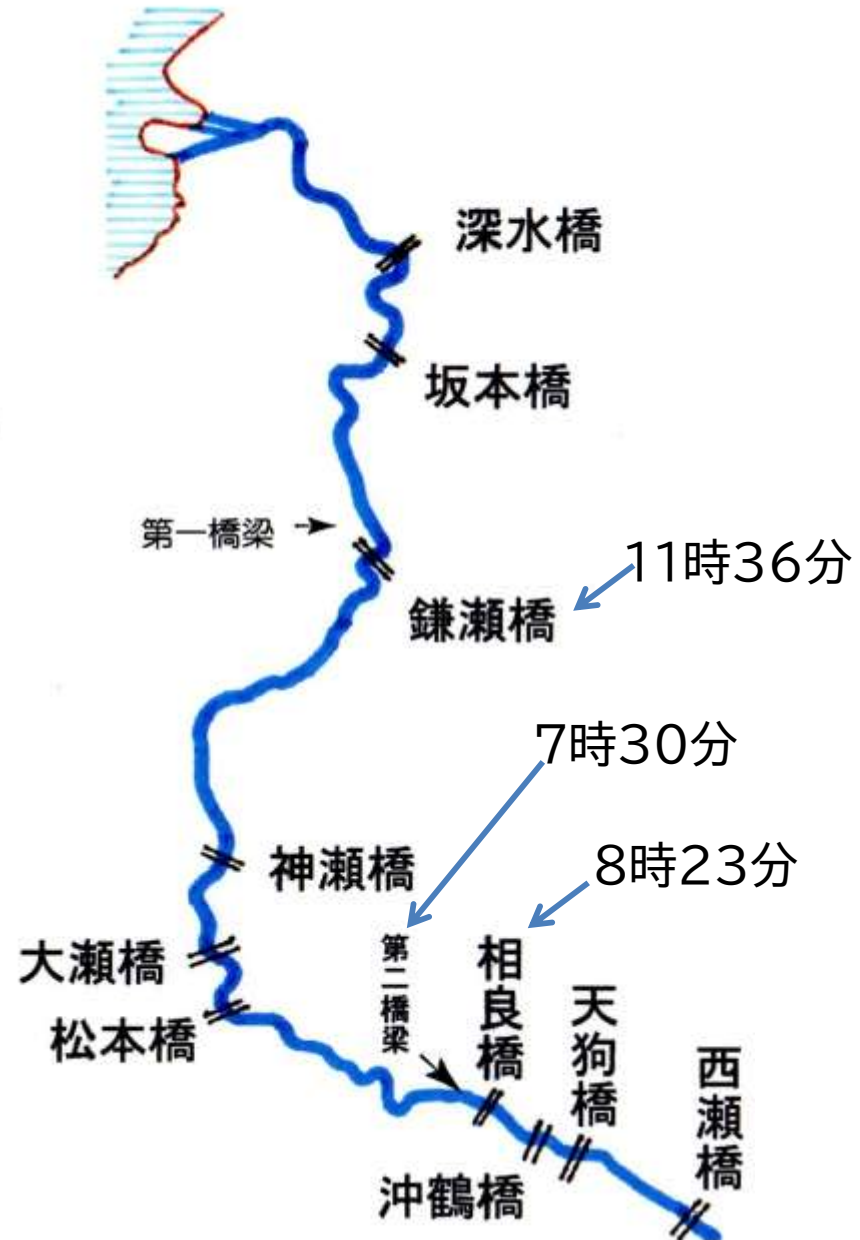
2020年球磨川流域豪雨で球磨川本川で流出した橋

JR肥薩線の第一と第二橋梁と共に川辺川との合流点に架かるくまがわ鉄道の第四橋梁も流出

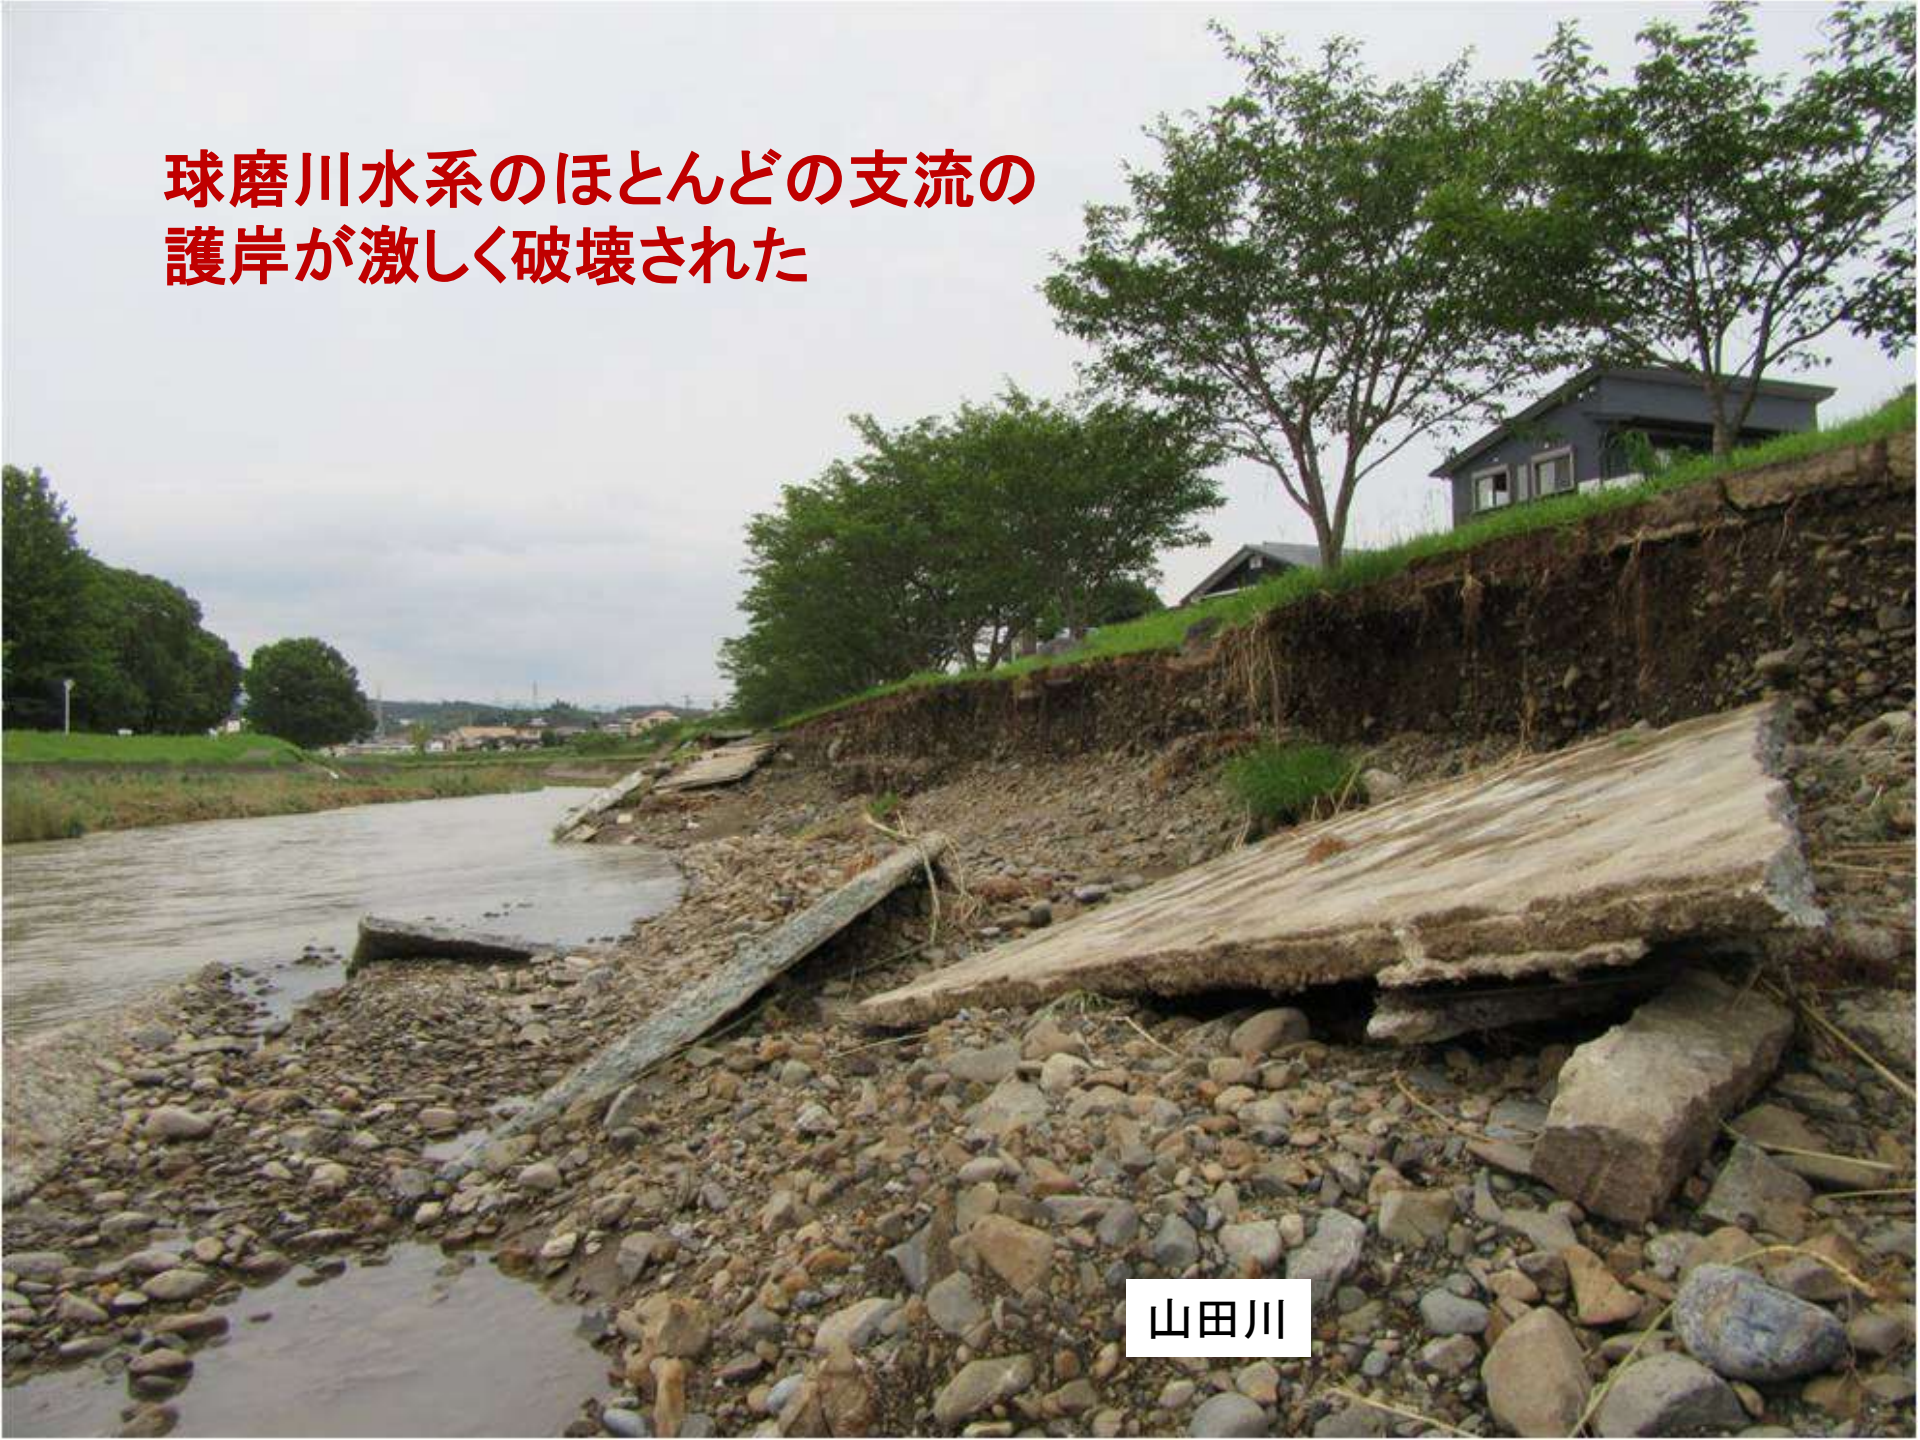
山田川

球磨川水系のほとんどの支流の
護岸が激しく破壊された

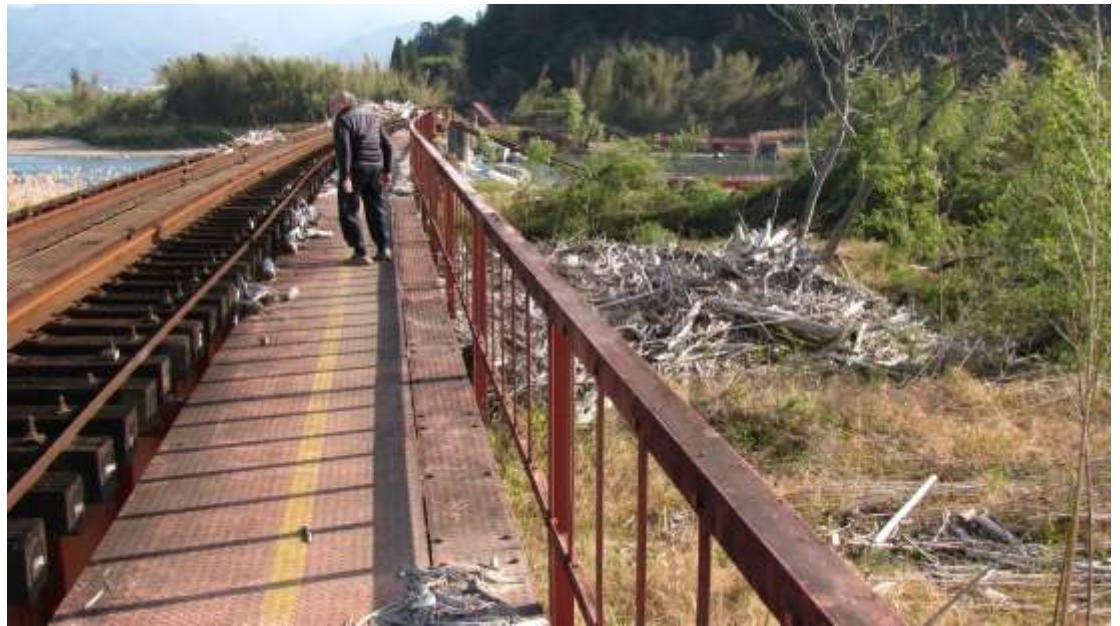
くまがわ鉄道第四橋梁 合流点の鉄橋

破壊力の強い洪水は川の中の建造物
と相まってダムを形成、その後、建造物
を崩壊させて鉄砲水となり災害を
激甚化させた

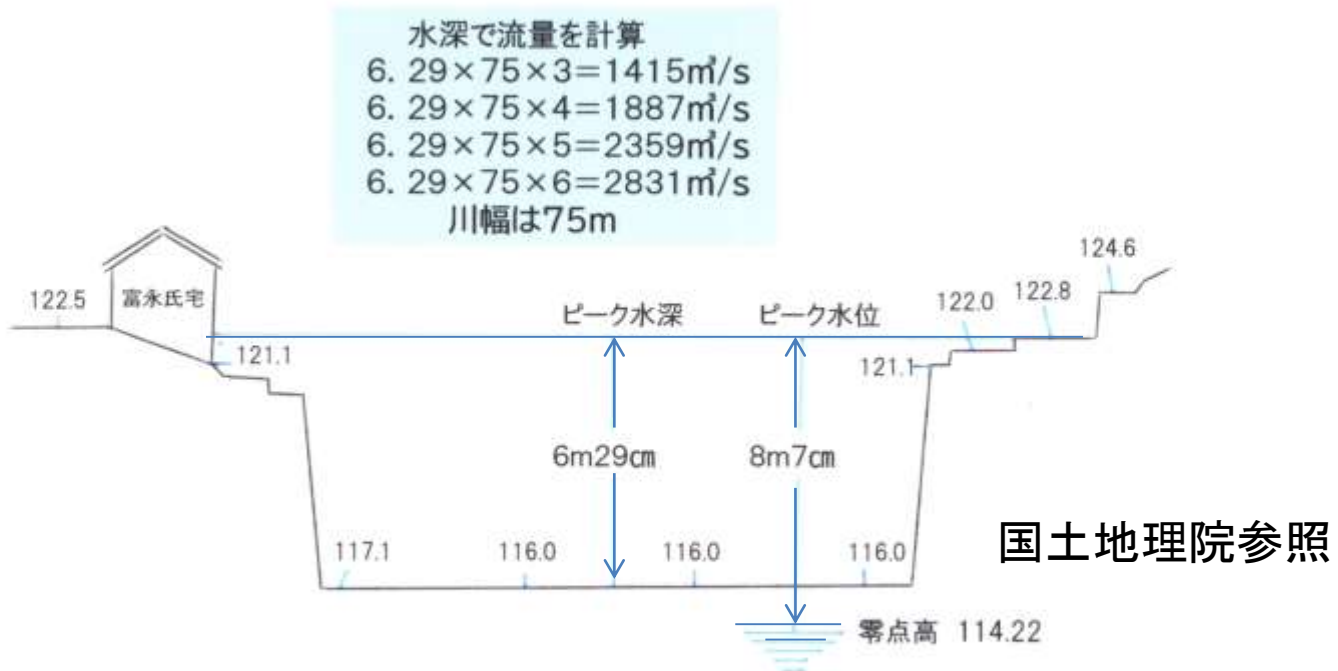
2020年7月球磨川流域豪雨 柳瀬地点の流量問題

国交相はピーク水位を基にピーク流量 $3200 \text{ m}^3/\text{s}$
川辺川ダム $3200 \text{ m}^3/\text{s}$
* $8.07 \times 75 \times 5 = 3026 \text{ m}^3/\text{s}$ *

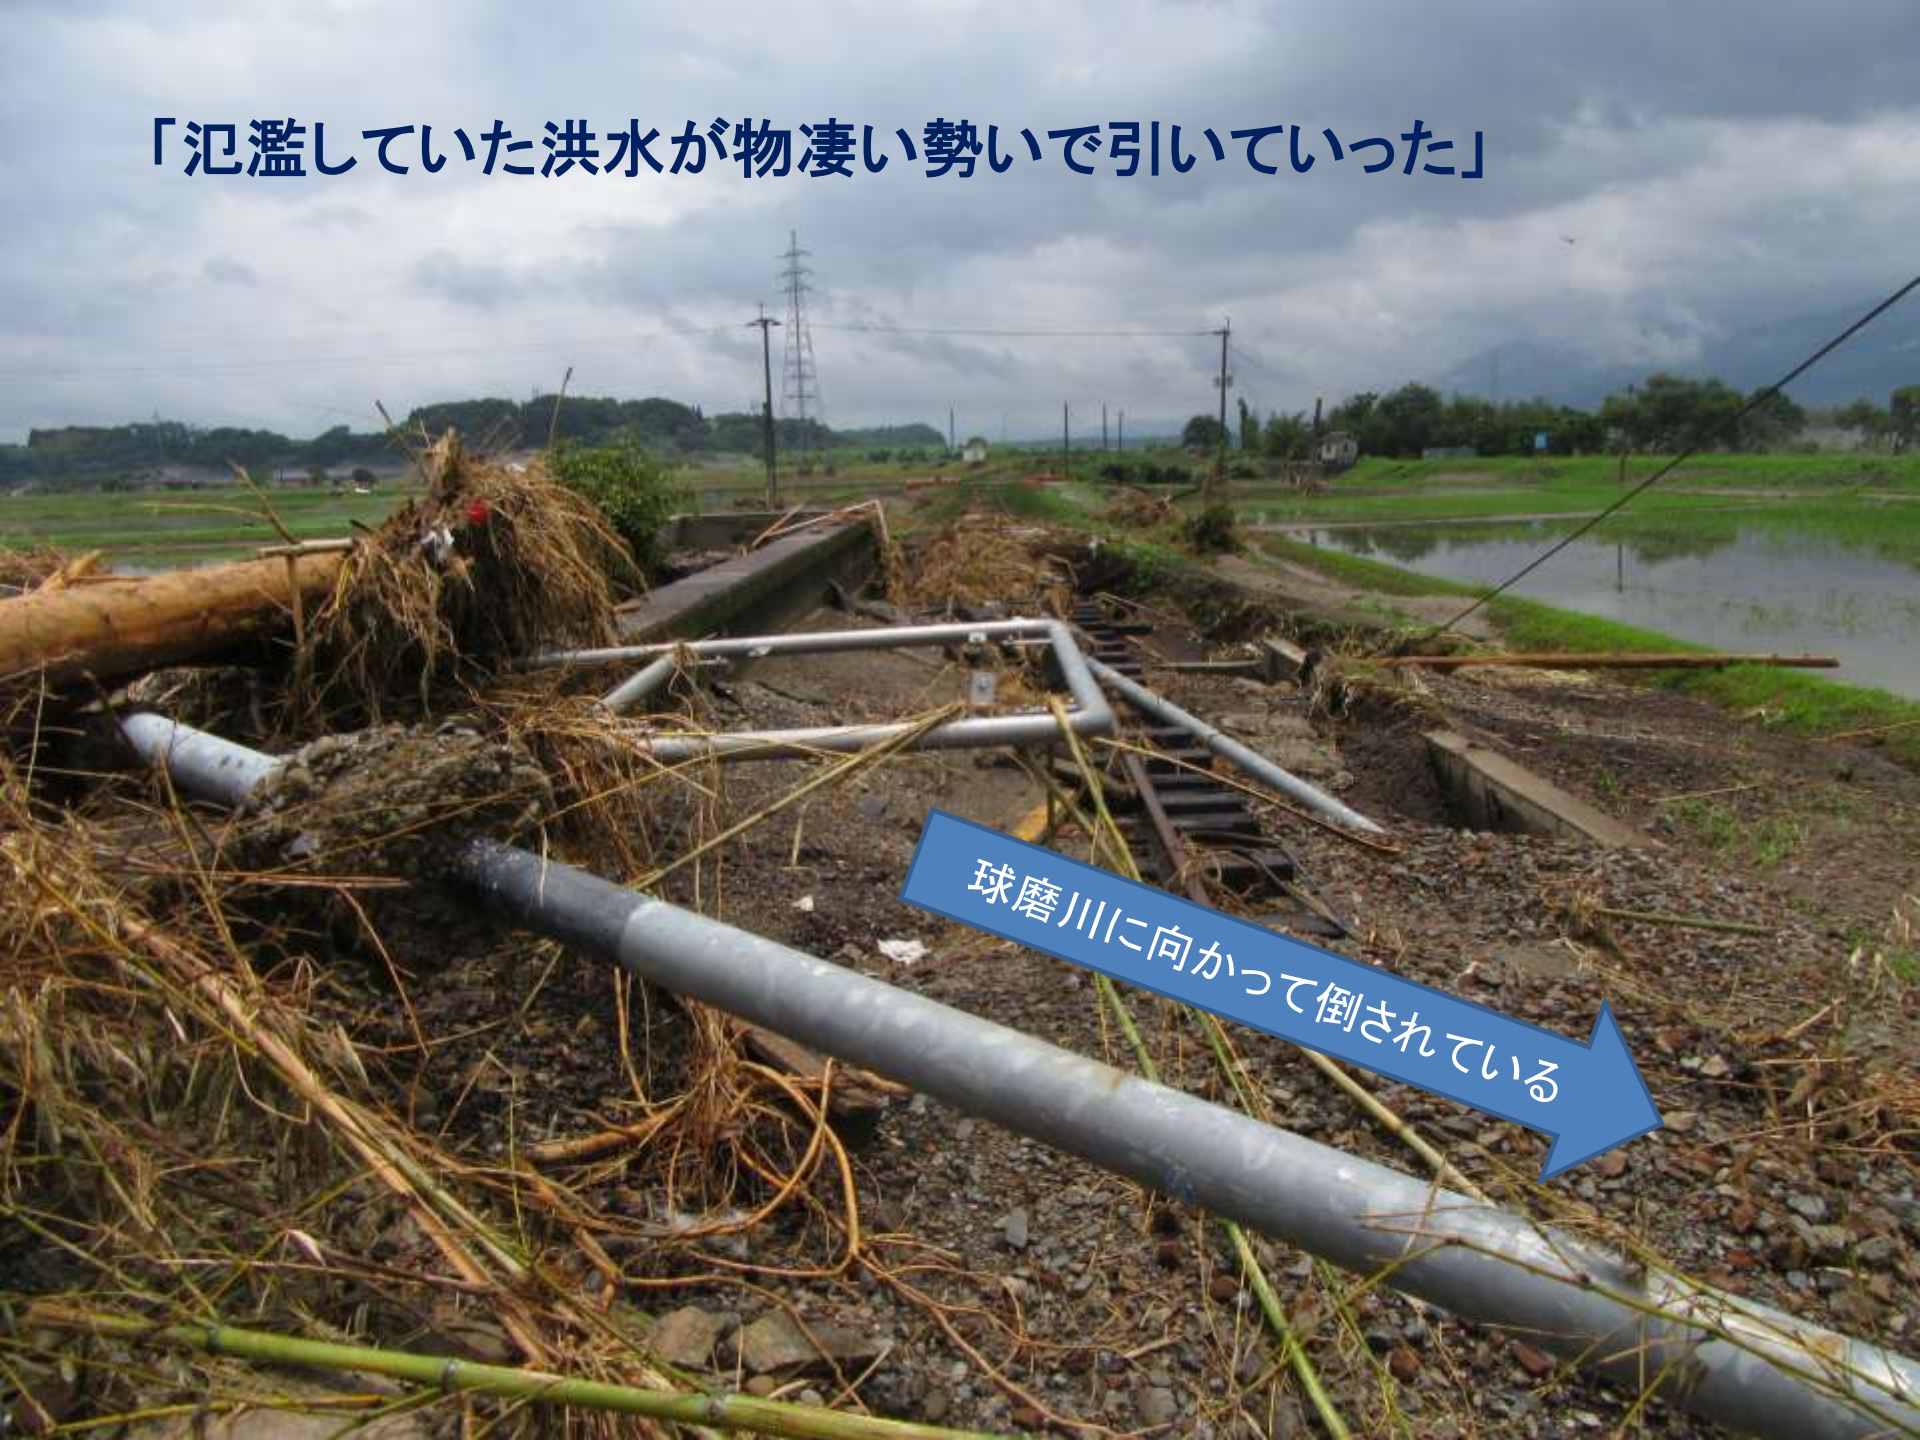
鉄砲水で破壊された民家

この鉄砲水発生は、人吉の市街地での
「山田川の氾濫で2mまで浸水して
止まったが、その後再び浸水が
始まり4mまで浸水した」というような
住民の方たちの証言に対応する
また
人吉地点のピーク流量をもって
治水の議論をすることは
全く意味がない

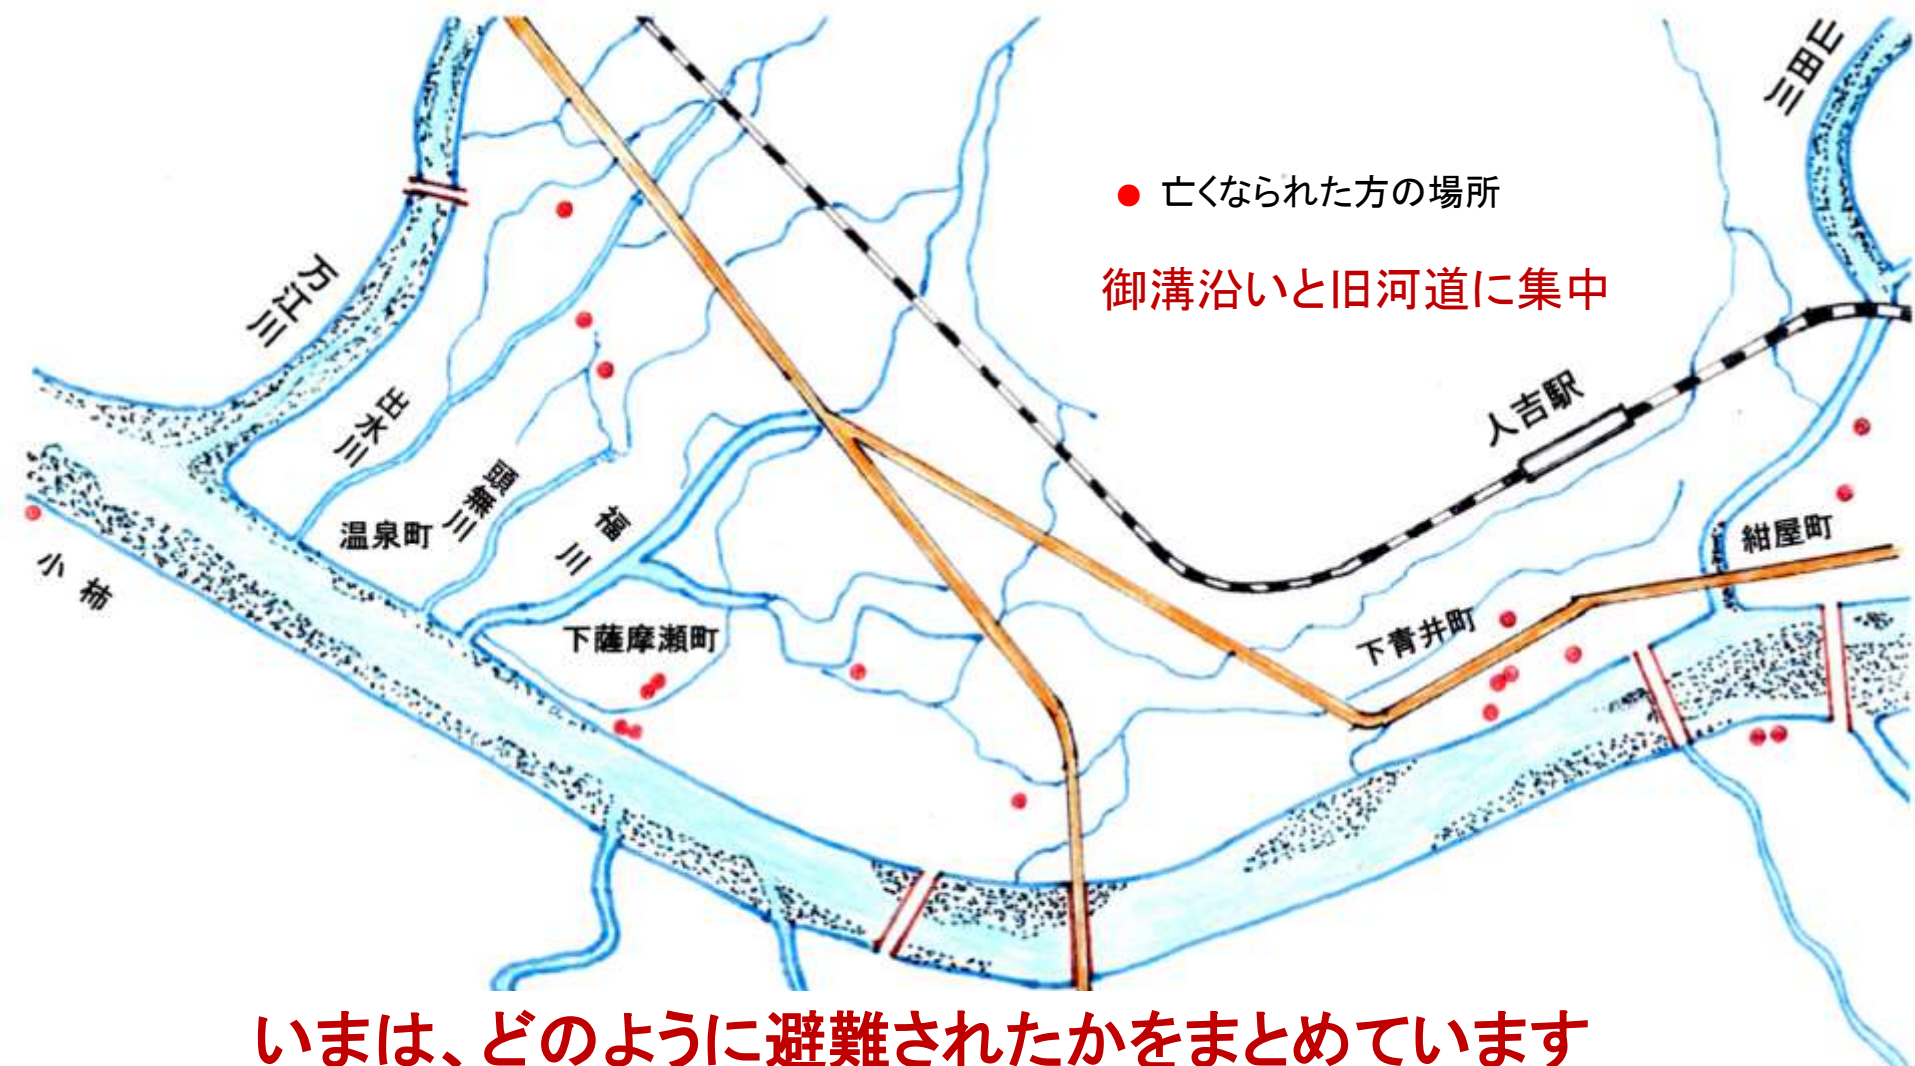
水田のために開発された土地をコンクリートづけの都市にした
洪水が溢れてあたりまえ

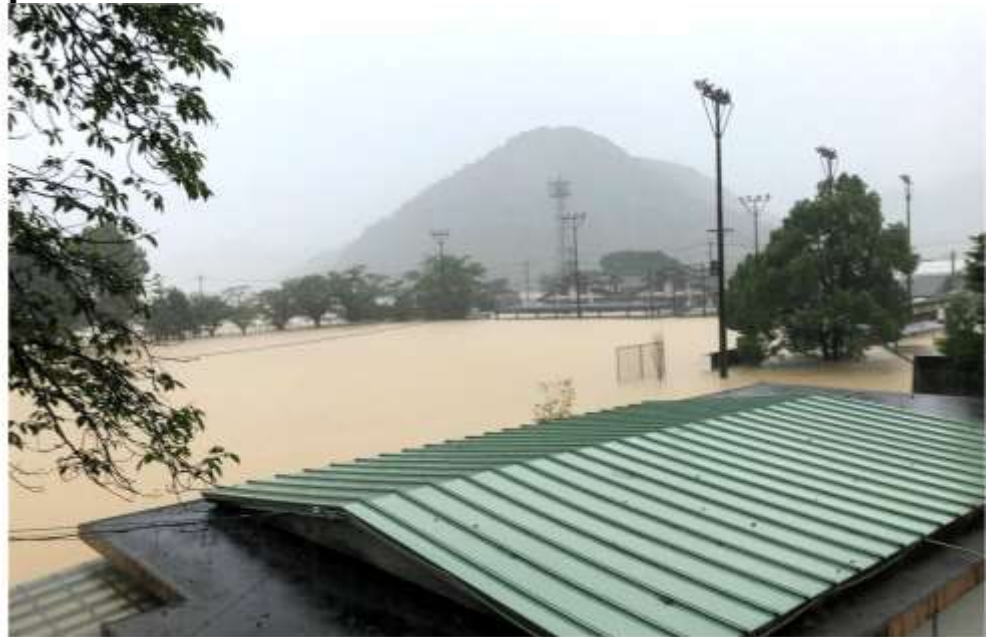
千寿園と隣り合わせの渡小学校
6時55分の校庭の様子
小川の堤防が破堤してどんどん浸水

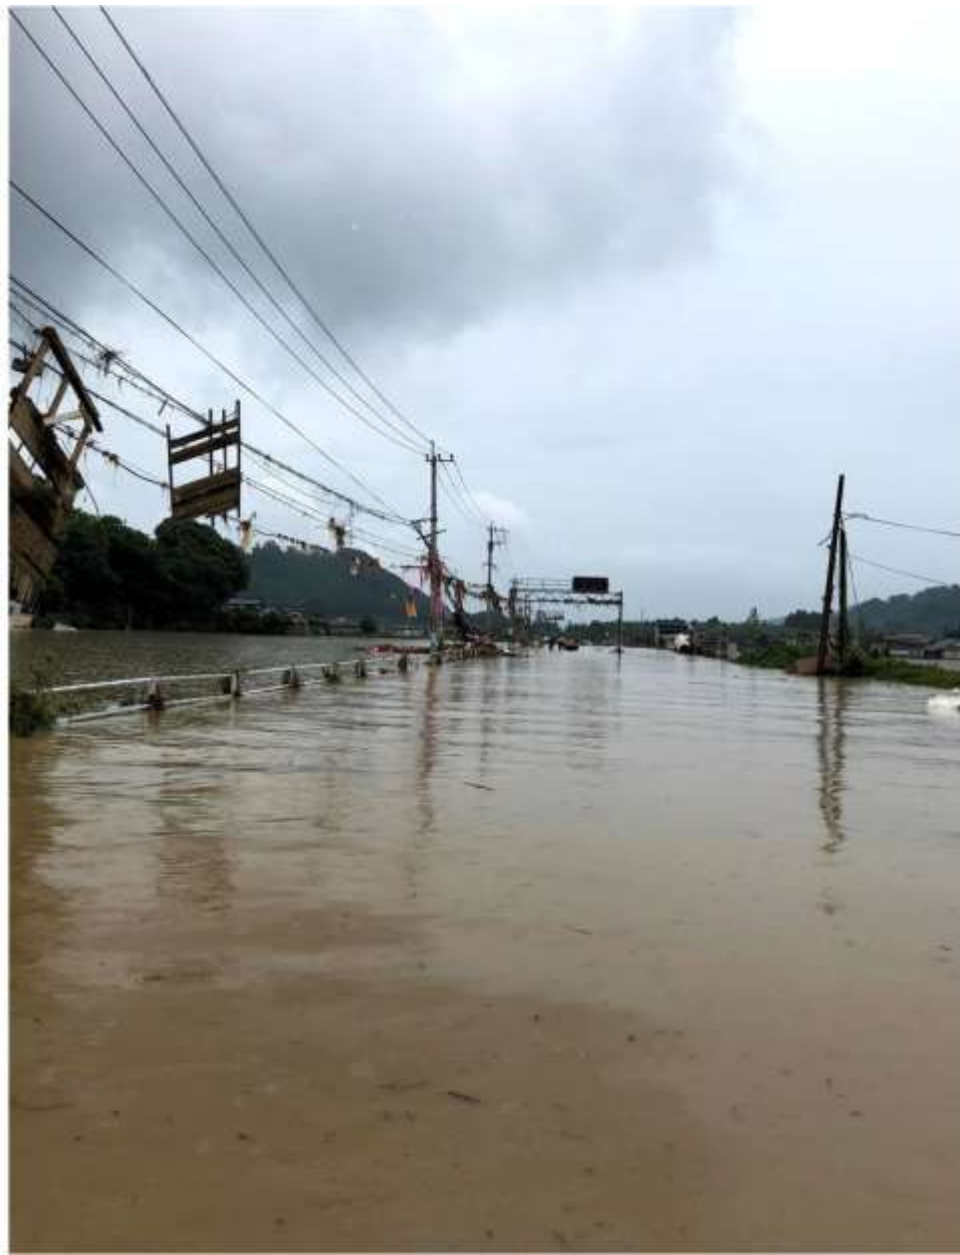
樋門が破壊 地域は何時までも湖

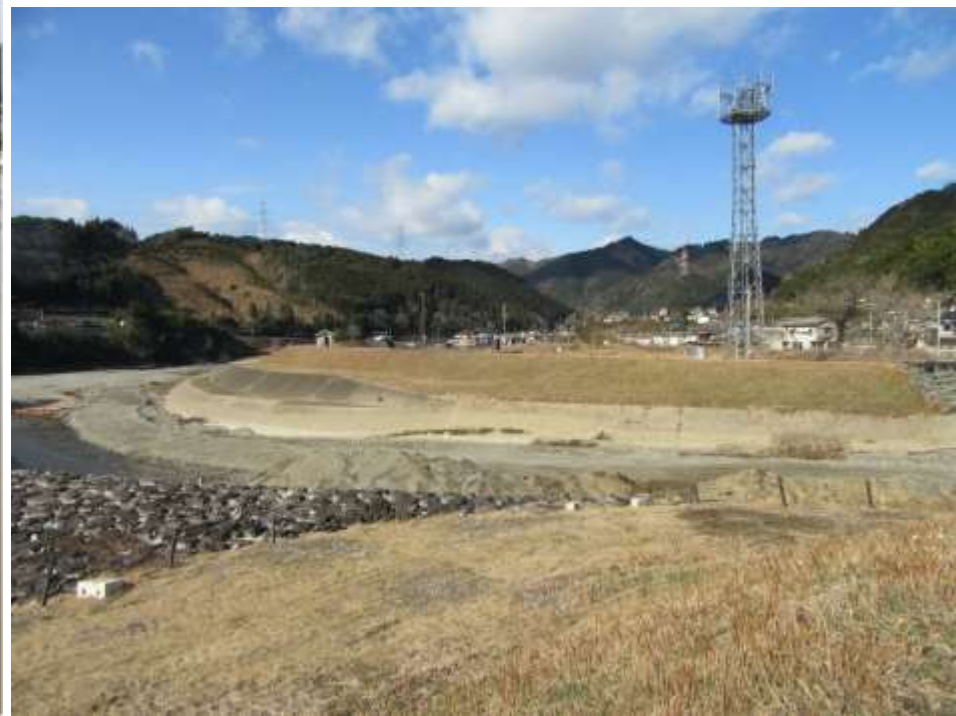
← 渡地区国道219号

球磨川と小川の合流点
↓ 連続堤防に囲まれた集落
