# 熊本県 説明資料

事項1. 50名の方がどのようにして命を落とされたのか。  
避難した方がどのようにして情報を得、避難行動  
をとったのか。  
今後、どのような対策が求められるのか。  
について

# 球磨川水系流域治水プロジェクト【とりまとめ】

事項2. 球磨川と川辺川の合流点直下にある第4橋梁が  
災害にどのような影響を与えたのか。  
について

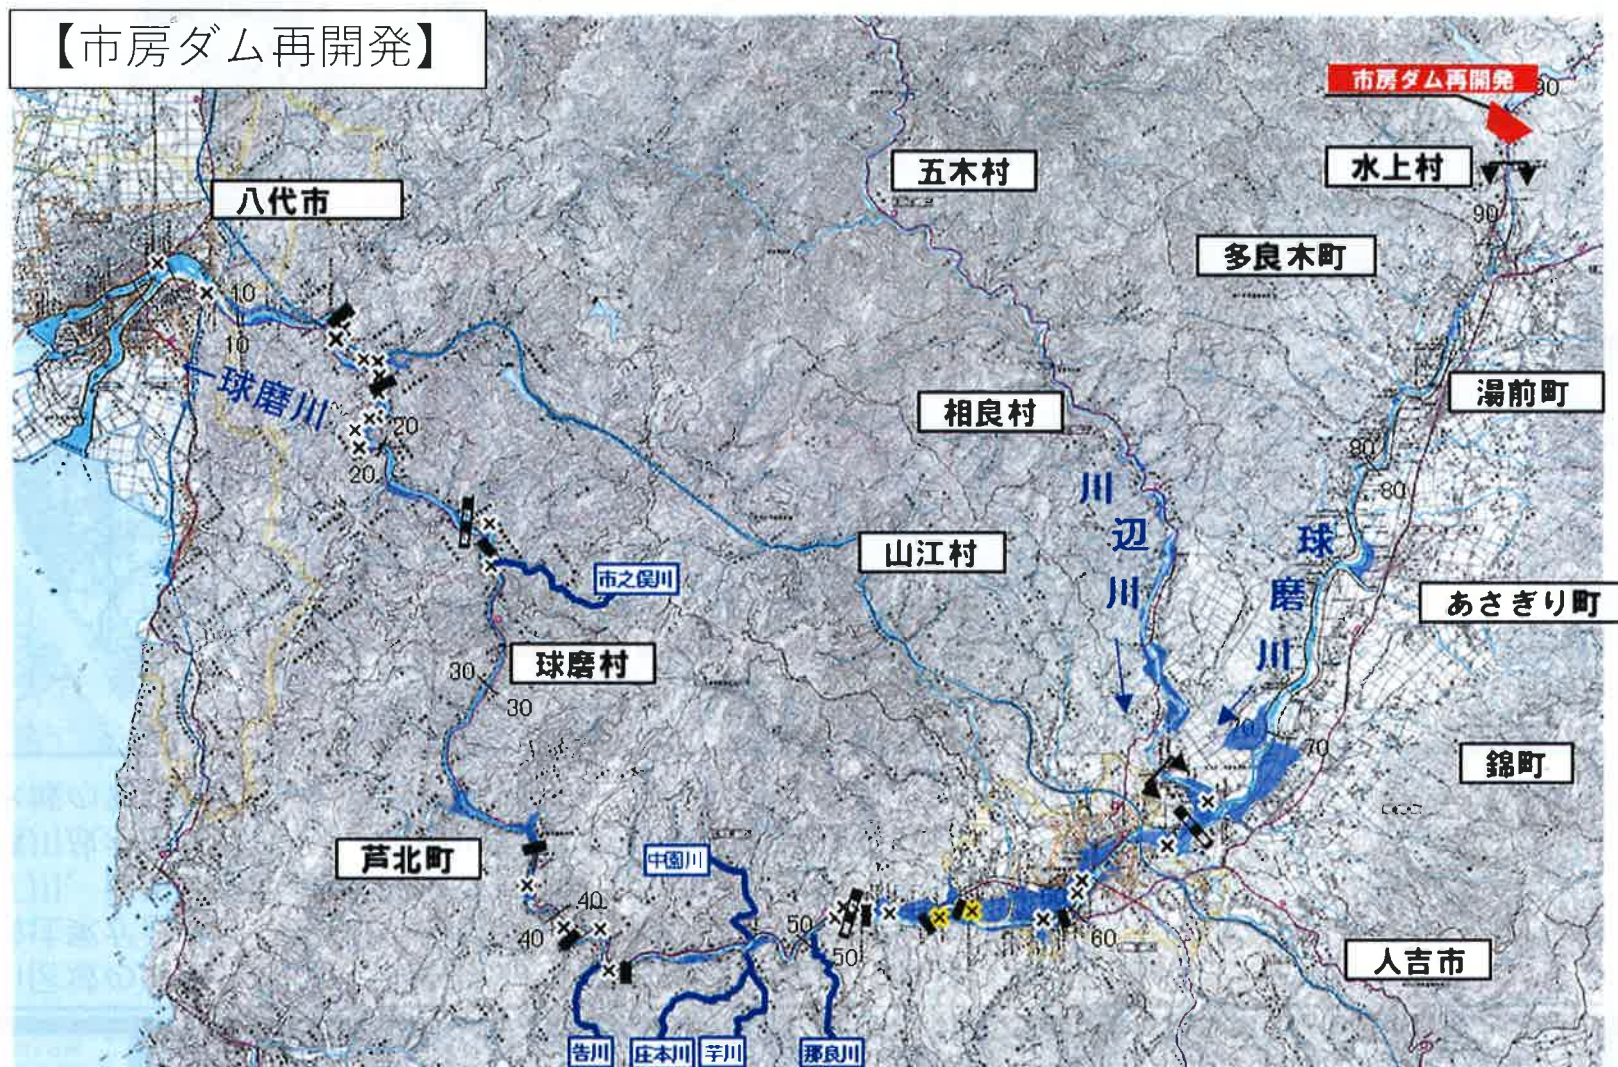
○現況の洪水調節機能のさらなる強化を目的として市房ダム再開発の調査・検討を行う。なお、本プロジェクトによる効果については、最大放流量を650m<sup>3</sup>/sから400m<sup>3</sup>/sへ変更した場合の洪水調節効果として推定している。【緊急治水対策プロジェクト】

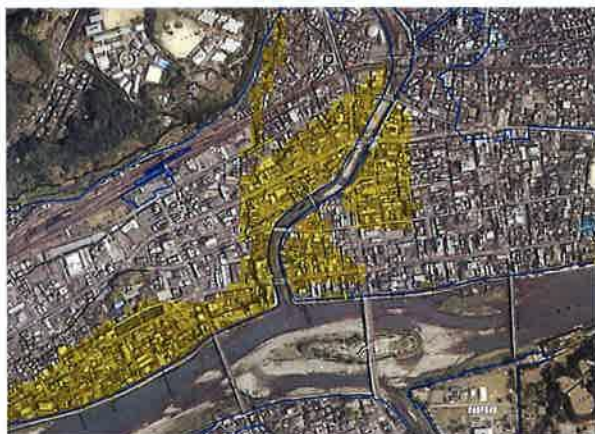
午前5:30～7:00の状況

○カメラ映像や証言情報等を基に整理した結果と氾濫解析による結果を確認した結果、山田川から氾濫が発生し浸水域が拡大していく経過を概ね再現できていることを確認。

カメラ映像や証言情報等を基に整理した浸水経過

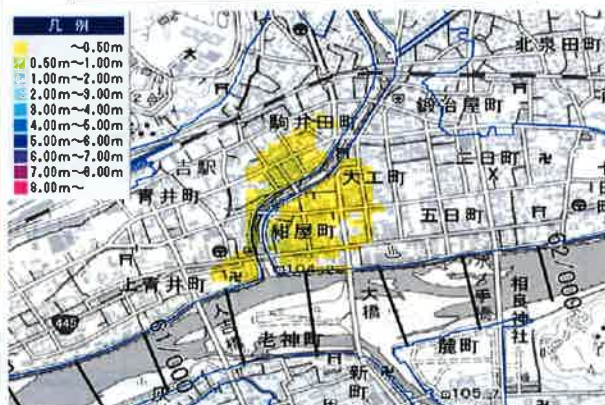
午前6:40の状況

氾濫解析による浸水経過

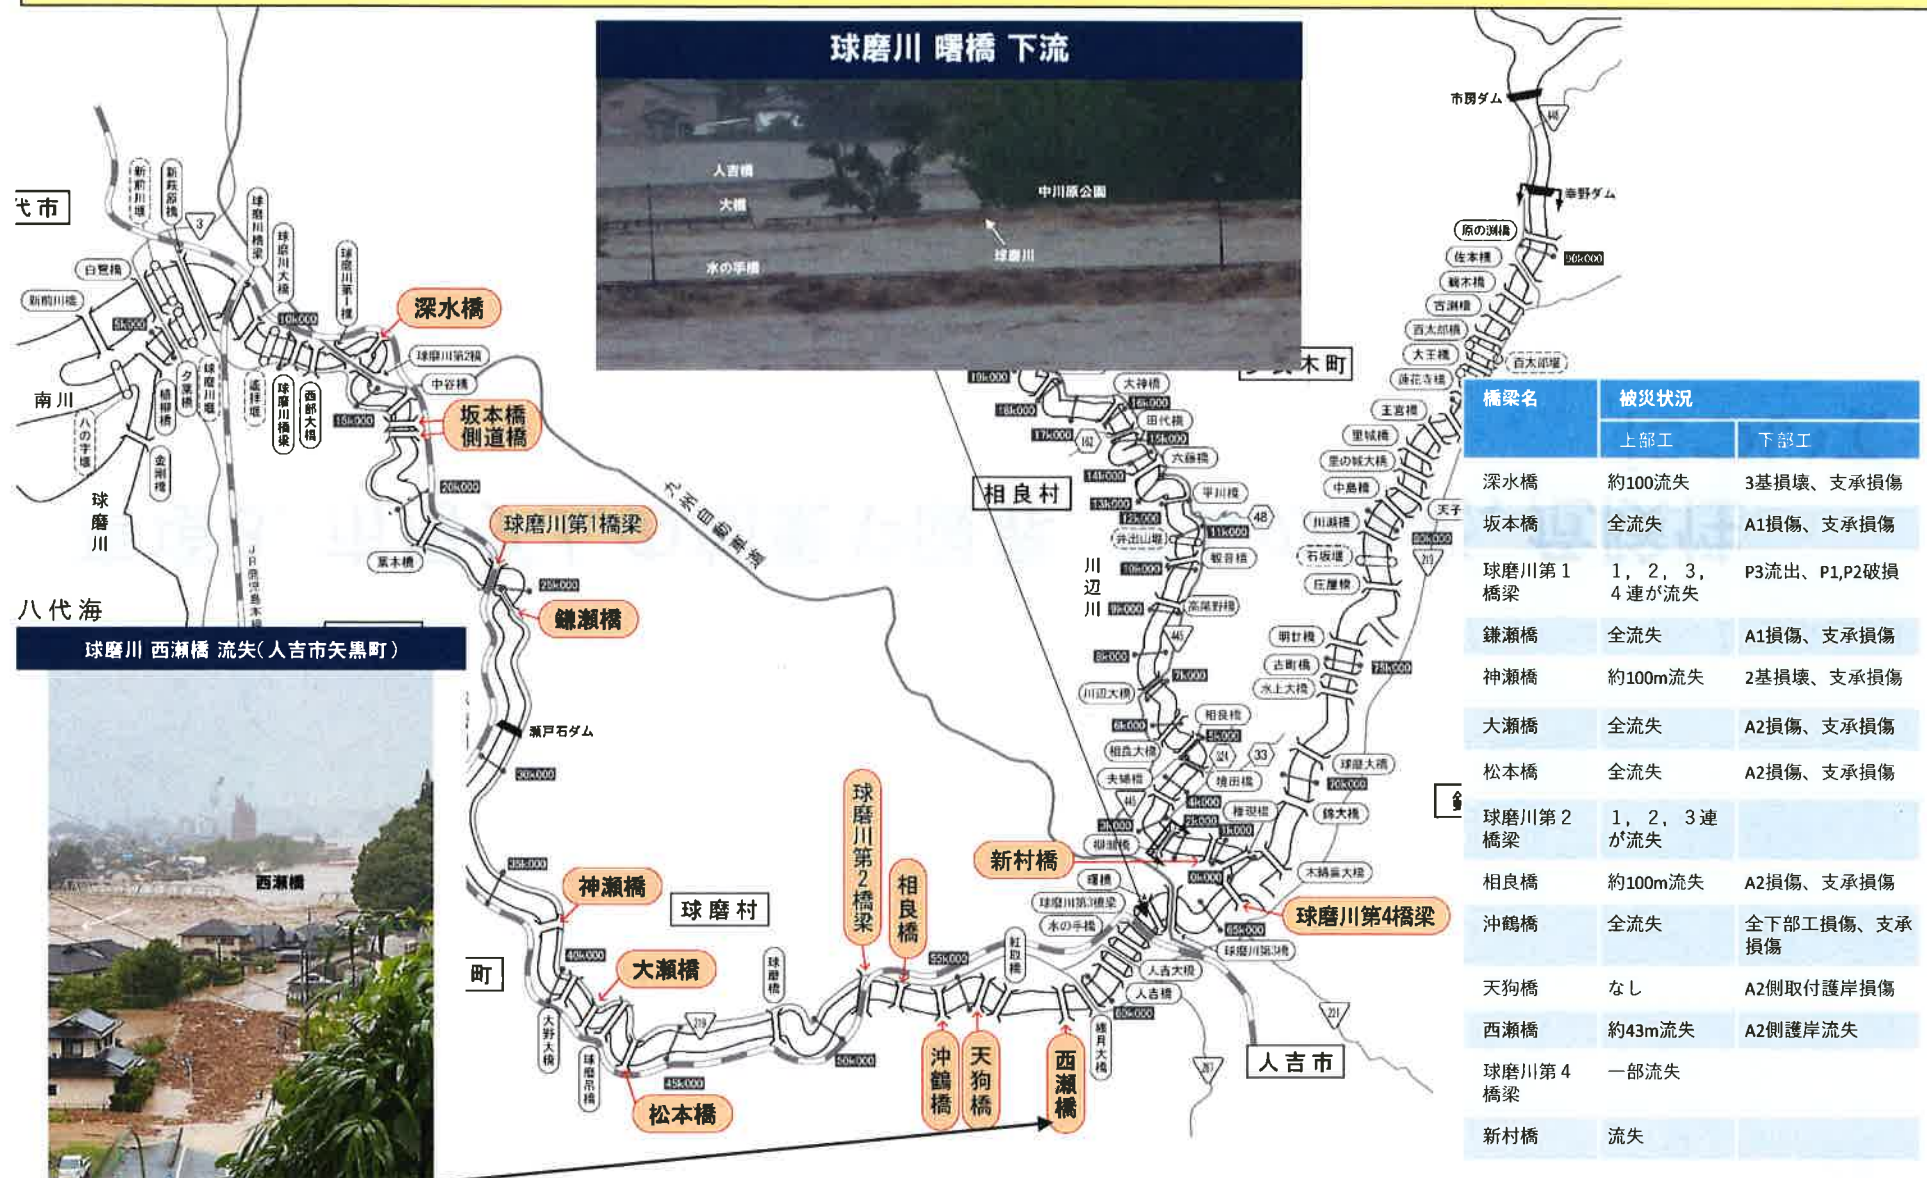
- 被災した橋梁は、直轄管理区間で14橋を確認した。(内鉄道橋3橋)
- 上部工が全流失している橋梁が多く、写真からも橋梁部での堰上げが確認できる。

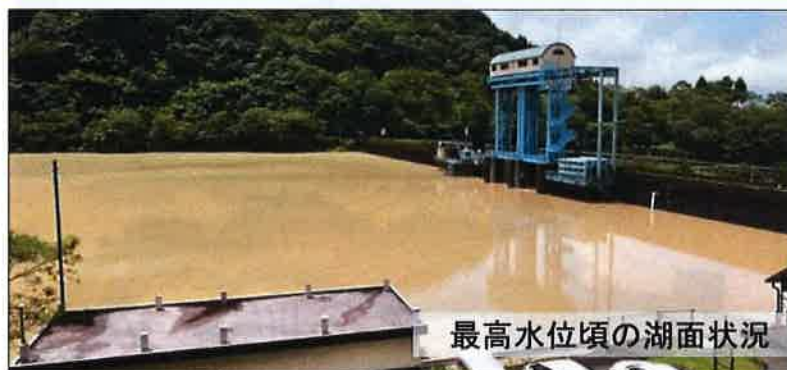
市房ダム流域平均雨量

- 7月3日15時から7月4日2時頃まで予備放流を実施し、事前にダムの水位を低下。
- 予備放流を実施したことにより、洪水調節容量約190万m<sup>3</sup>を追加して、合計約1,620万m<sup>3</sup>確保できた。
- 最大流入時において流入量の約5割にあたる650m<sup>3</sup>/sをダムに貯めて、下流河川の水位を低減。
- 雨量や流入量の予測に基づき操作を行い、異常洪水時防災操作を行う状況とならなかった。

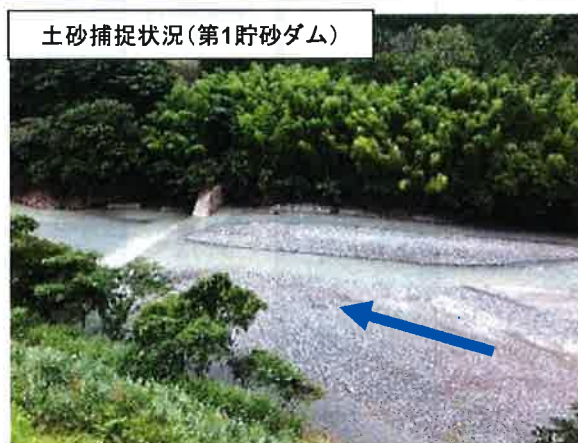
- 今回の豪雨で、市房ダムに大量の流木(約2万 $\text{m}^3$ ※)が流れ込み、市房ダムの網場等で捕捉。
- 流木がダム下流に流下し、橋梁に捕捉されることなどによる浸水被害の発生を軽減・防止したものと推定される。

※ドローンによる現地精査で推定。流木の量は今後変更の可能性がある。

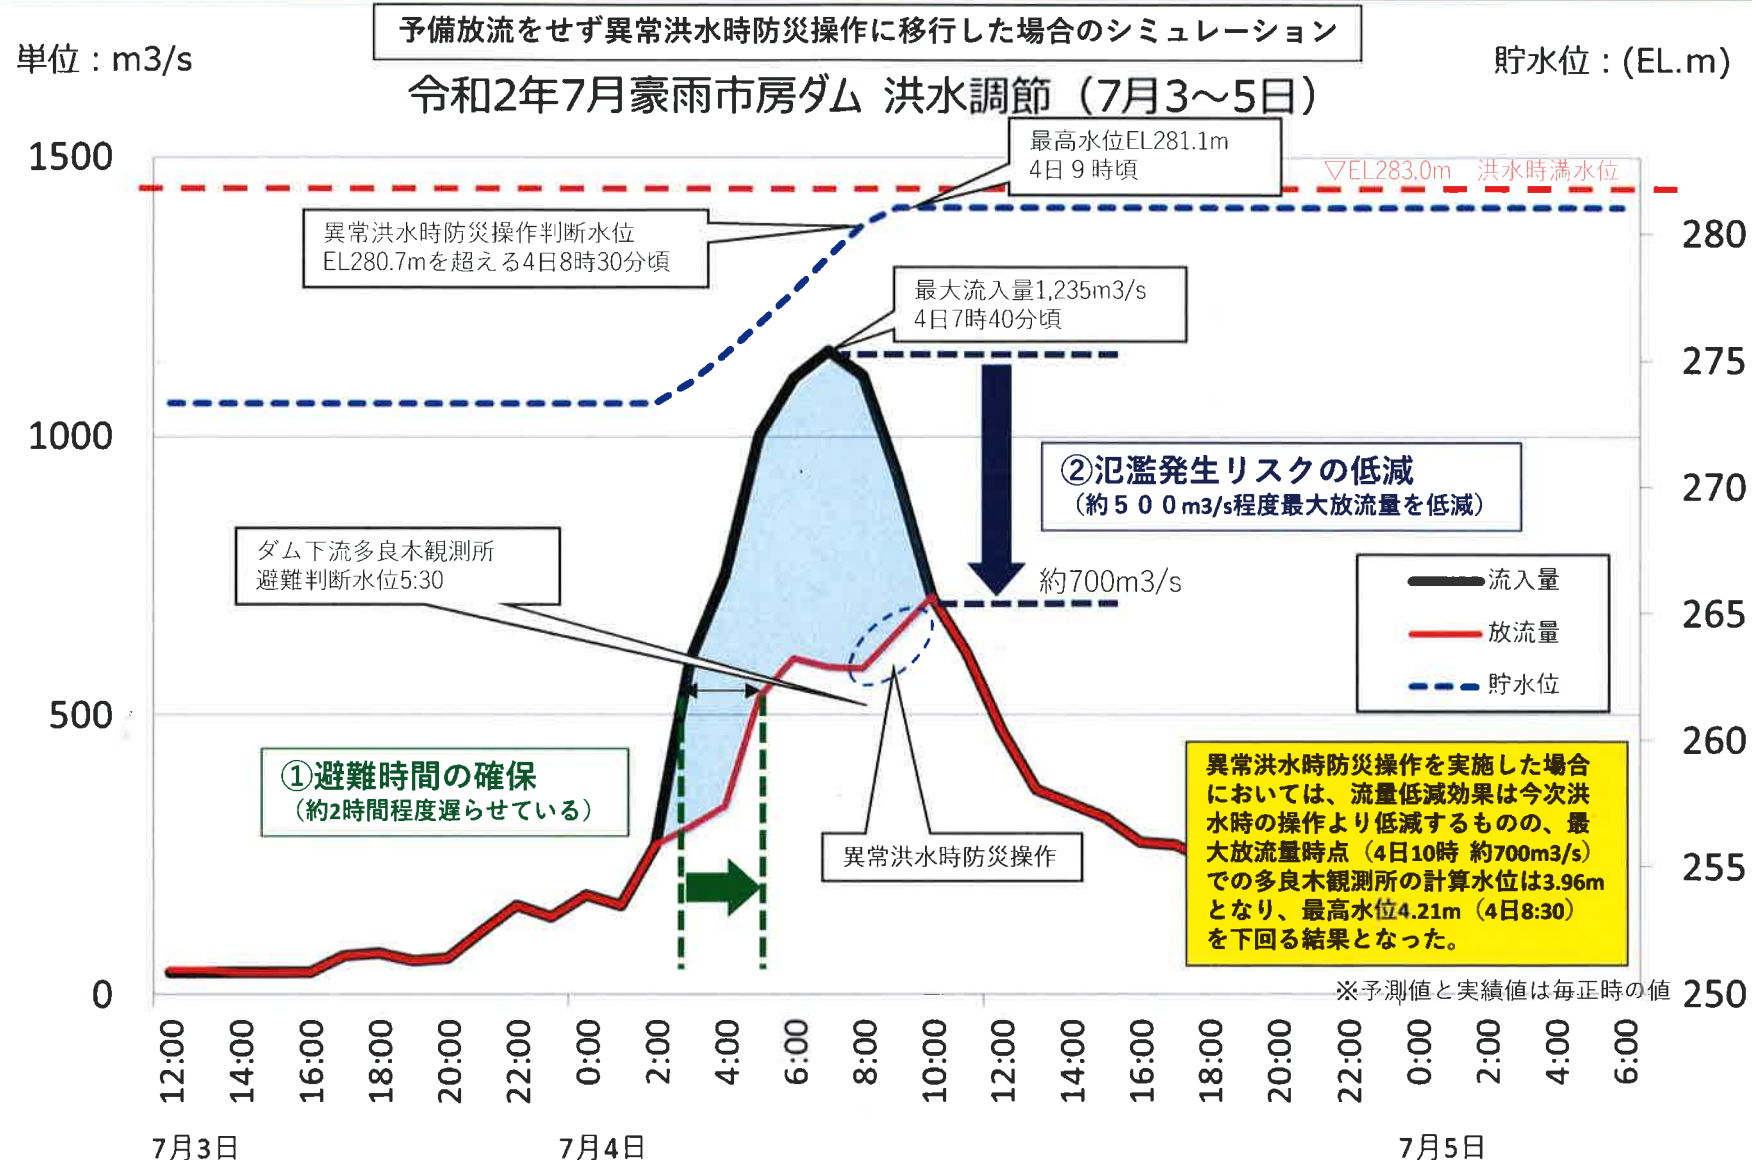
- 7月豪雨では、7月3日15時から7月4日2時頃まで予備放流を実施し、異常洪水時防災操作には至っていない。
- 予備放流を実施しなかった場合は、異常洪水時防災操作を開始する水位(EL. 280. 7m)を超えたものと考えられる。
- 仮に異常洪水時防災操作を行った場合においても、多良木地点の避難判断水位への到達時間を約2時間遅らせる「避難時間の確保」、約500m<sup>3</sup>/s程度流量を低減するという「氾濫発生リスクの低減」の効果があったと考えられる。
